Avaliação da Acessibilidade nas Escolas de Silva Jardim - RJ *Evaluation of Accessibility in the Schools of Silva Jardim – RJ*

Esse trabalho apresenta os resultados da pesquisa que verificou as condições de acessibilidade das escolas públicas da cidade de Silva Jardim, localizada no Estado do Rio de Janeiro. O projeto limita-se à acessibilidade na parte interna da edificação e seu entorno. As escolas objeto desse estudo são: Colégio Estadual Sérvulo Mello e Escola Estadual São Sebastião. Essas escolas foram escolhidas pelos pesquisadores do Observatório da Cidadania e do Ambiente para Sustentabilidade (OCAS), que desenvolvem o projeto “Escolas Públicas de Ensino Médio da Região de Casimiro de Abreu, Rio Bonito e Silva Jardim: Avaliação da Acessibilidade dos Deficientes”, com o apoio da Fundação de Amparo à Pesquisa do Estado do Rio de Janeiro (FAPERJ). Esse trabalho é uma parte de todo o projeto que está sendo desenvolvido pelo grupo de pesquisa OCAS. São produtos desse projeto de pesquisa as seguintes dissertações de mestrado: FIDELIS (2010), “Acessibilidade em Escolas Públicas: Modelo para Avaliação Pós-Ocupação”; SILVA (2010) “Acessibilidade de Pessoas com Necessidades Especiai

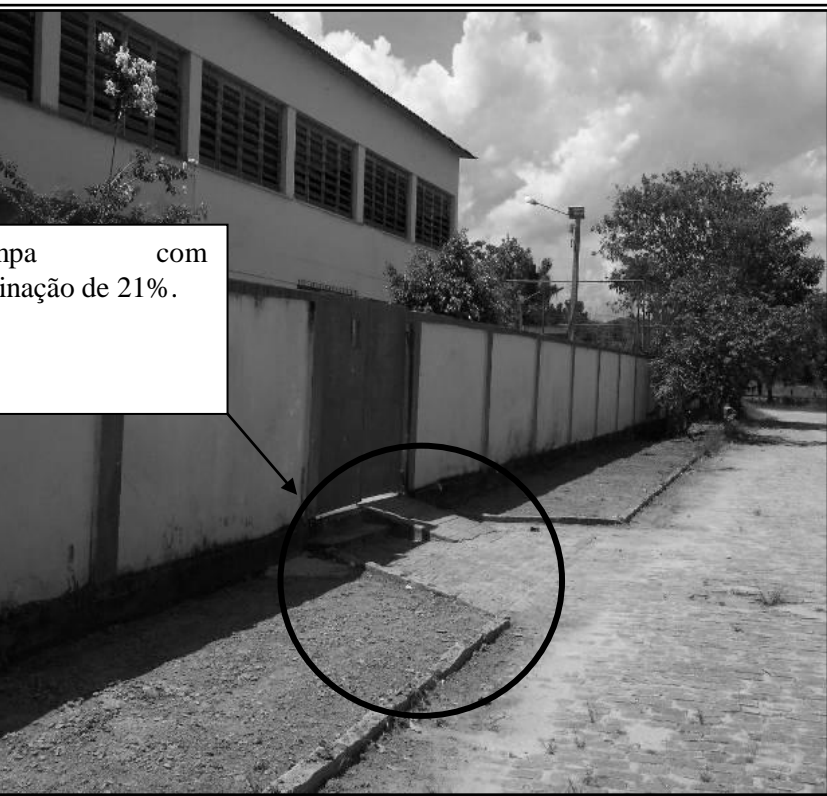
– Portão de entrada dos alunos

A figura 2, refere-se às condições da calçada no entorno da escola, que apresenta piso cimentado nos acessos principais. A foto 1 é do portão de entrada dos alunos. Nesse caso o desnível é de 21cm e a inclinação é de 21%, além do permitido pela norma. A inclinação máxima permitida é de 10% para desníveis de até 20cm, para caso de reformas. A foto 2 é do portão principal de acesso à escola, com desnível de 13cm e inclinação de 9,3%, dentro do permitido pela norma de até 10%.

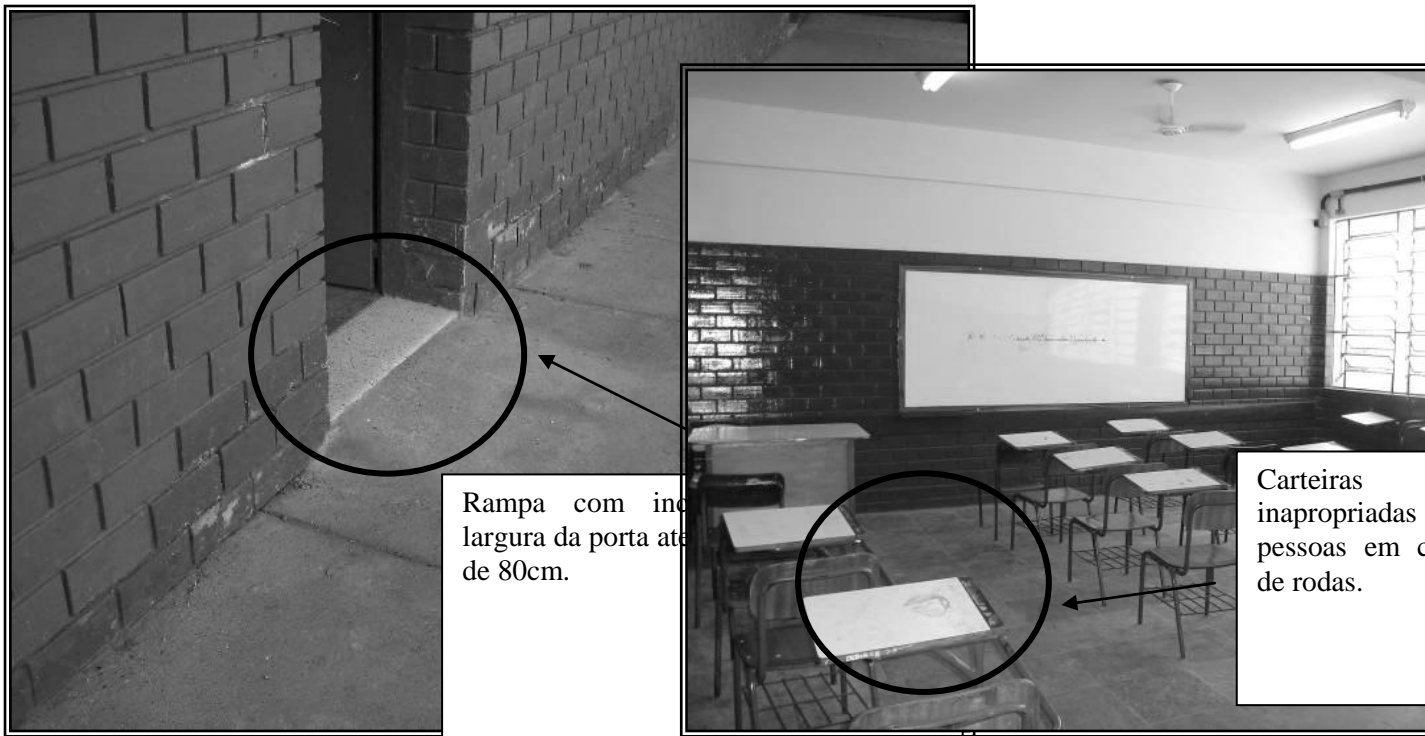
Foto 3 – Porta da sala de aula

A foto 3 mostra a rampa executada na entrada da sala de aula, com inclinação de 10,8%, desnível de 8cm, pouco além da permitida que é de 10% para esse caso. A foto 4 mostra as carteiras das salas de aula que, por terem o tampo acoplado, não permitem a utilização por pessoas em cadeira de rodas.

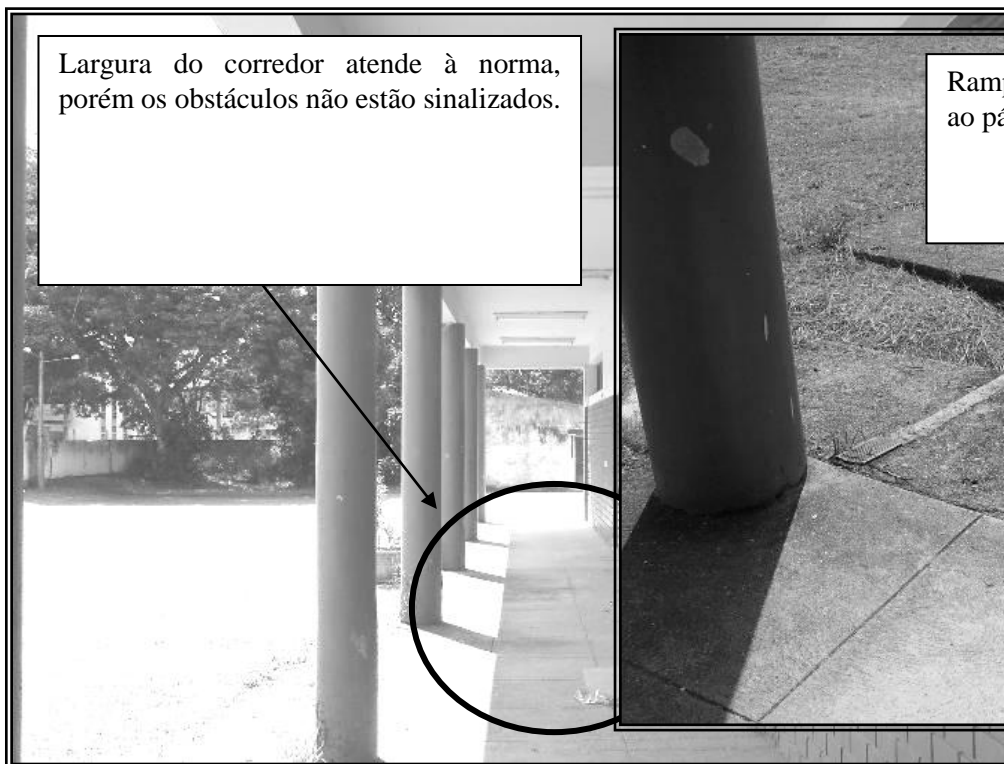
Foto 5 – Circulação das salas de aula – térreo

A foto 5 é da circulação onde estão as salas de aula. A largura do corredor é de 2,00m, maior que a mínima estabelecida por norma. Não existem pisos guia e de alerta táteis. A foto 6 é da rampa de acesso ao pátio, que está no final do corredor da foto 5. O desnível é de 30cm e a inclinação de 10%, superior a 8,33%.

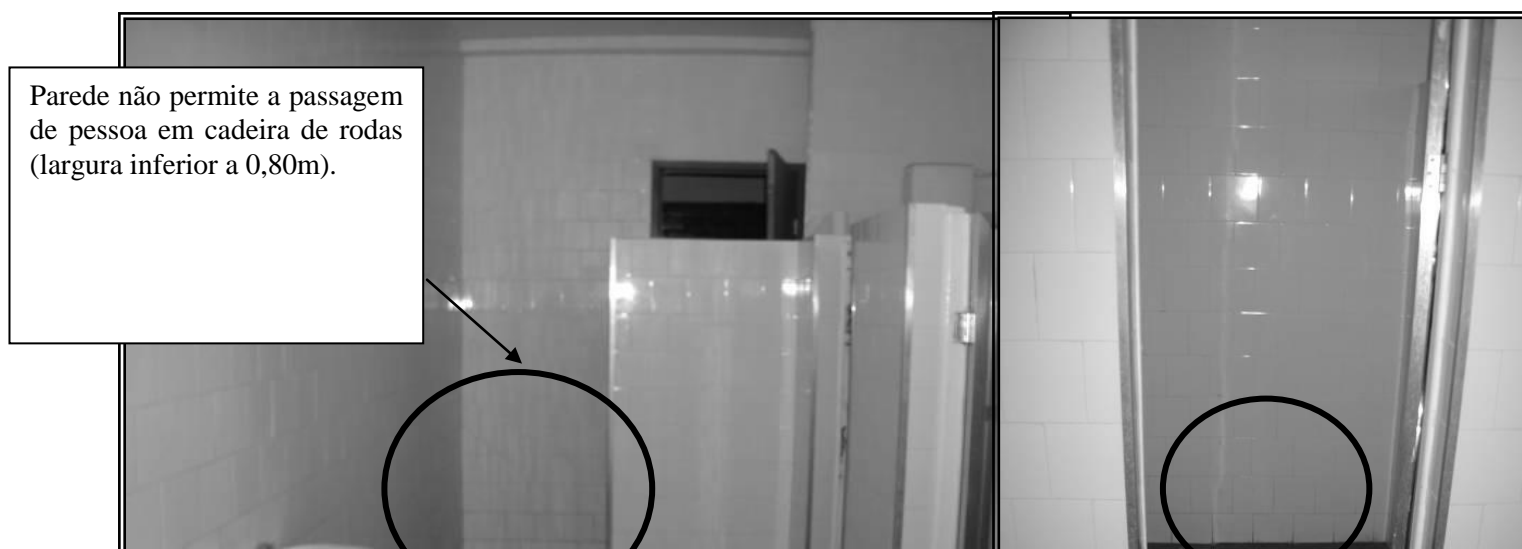
Foto 7 – Entrada do banheiro feminino

A foto 7 é da entrada do banheiro feminino. A parede localizada em frente à porta impede a passagem de pessoas em cadeira de rodas. A foto 8 é da entrada do boxe que é de 0,60m. As medidas do boxe são 1,00m x 1,60m. A área mínima é de 1,50m x 1,70m para pessoas em cadeira de rodas.

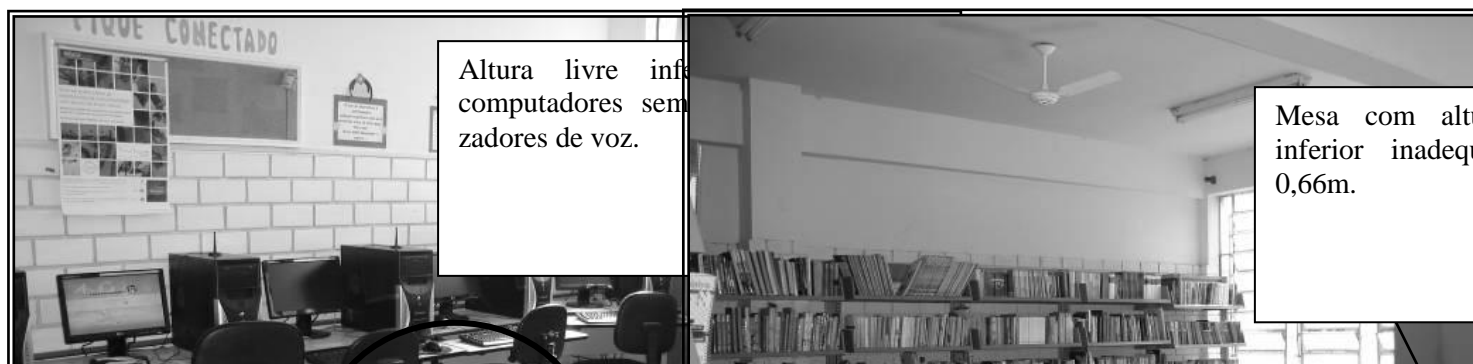
Foto 9 – Laboratório de Informática

O laboratório de informática e a biblioteca também não estão acessíveis (figura 9). Os computadores não são adaptados com softwares sinalizadores de voz para deficientes visuais e a mesa não está na altura livre inferior adequada de 0,73m. A biblioteca, segundo a diretora, está em sala provisória. As fotos 9 e 10 ilustram esses ambientes.

A foto 10 mostra o mobiliário da biblioteca, que tem mesas com altura inferior inadequada de 0,66m. A altura deveria ser 0,73m de acordo com a NBR 9050/2004.

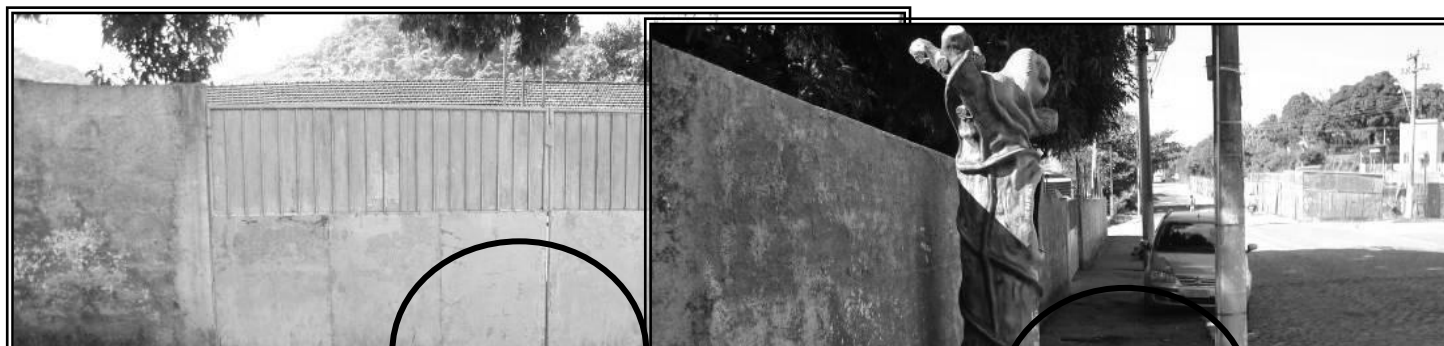
Foto 11 – Portão de entrada de alunos

A Escola Estadual São Sebastião oferece ensinos fundamental e médio e educação de jovens e adultos (EJA). Tem 850 alunos e nenhum com deficiência. Essas informações foram obtidas através de contato com a diretora da escola, Sra Alcione Maria de Castro Silva, antes do período de matrículas do ano letivo de 2009. A figura 10 apresenta parte do questionário referente a calçadas. A foto 11 é do portão de entrada de alunos. Há rampa com pequena inclinação. A calçada tem piso cimentado.

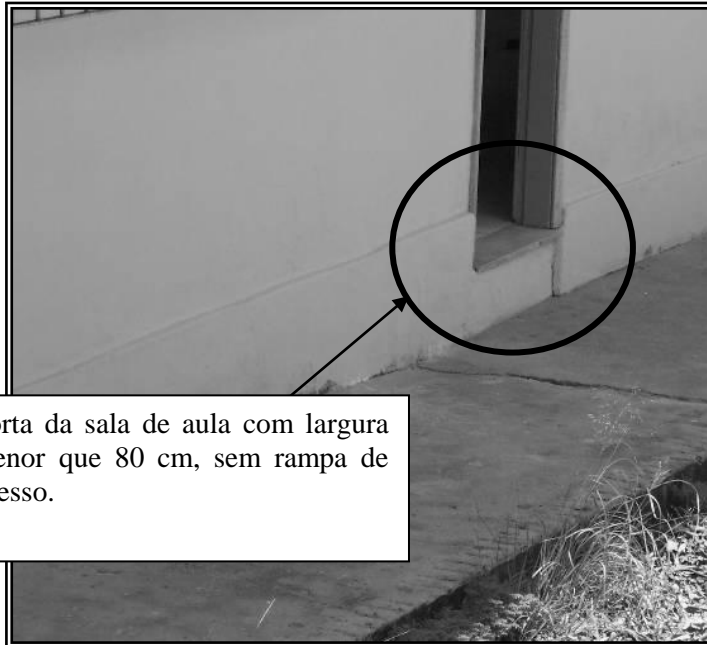
Foto 13 – Porta da sala de aula primeira vistoria

O item sala de aula é apresentado na figura 11. A largura da porta era, na primeira vistoria, menor que 0,80m. Na segunda vistoria foi verificado que houve alargamento das portas, passando para 0,90m, mas não há rampa para acesso, conforme fotos 13 e 14.

Porta da sala de aula com largura menor que 80 cm, sem rampa de acesso.

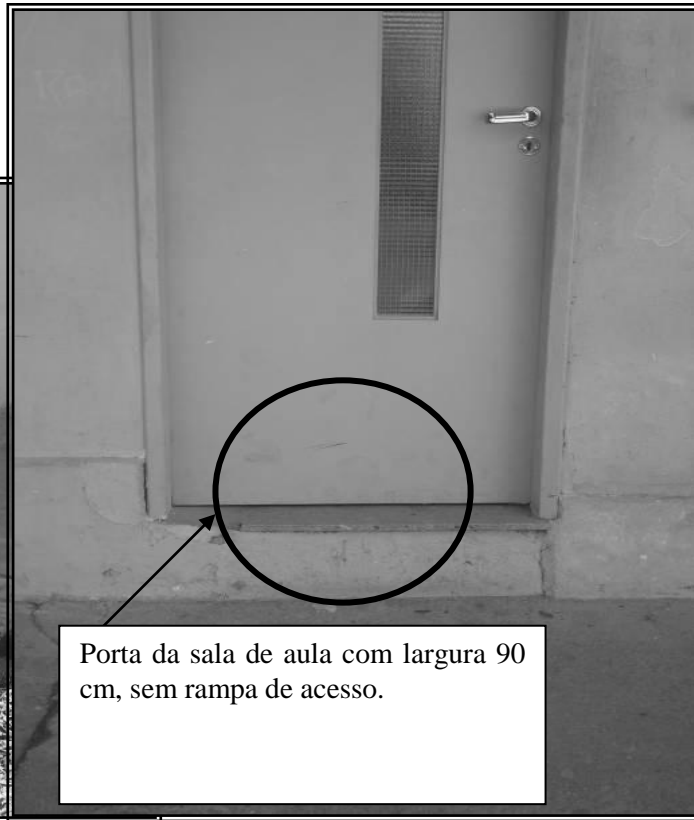
Foto 14 – Porta da sala de aula segunda vistoria

Porta da sala de aula com largura 90 cm, sem rampa de acesso.

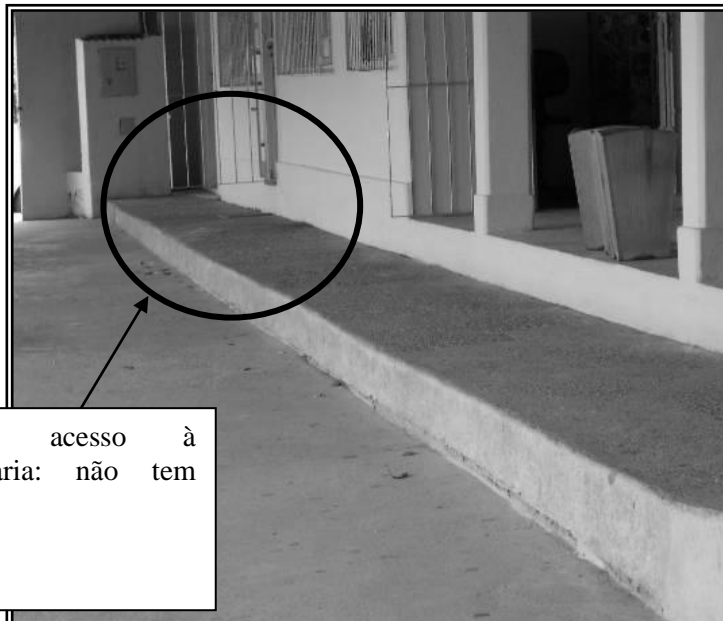
Foto 15 – Acesso à secretaria e outras salas

As fotos 15 e 16 ilustram o item circulação interior. A escola tem apenas um pavimento. Foto 15 é do acesso à secretaria. Além de a secretaria ocupar um pequeno espaço, difícil para locomoção, o acesso é dificultado pela ausência de rampas. A foto 16 é do corredor que dá acesso ao refeitório e ao bebedouro. A largura do corredor não atende ao estabelecido por norma.

Único acesso à secretaria: não tem rampa.

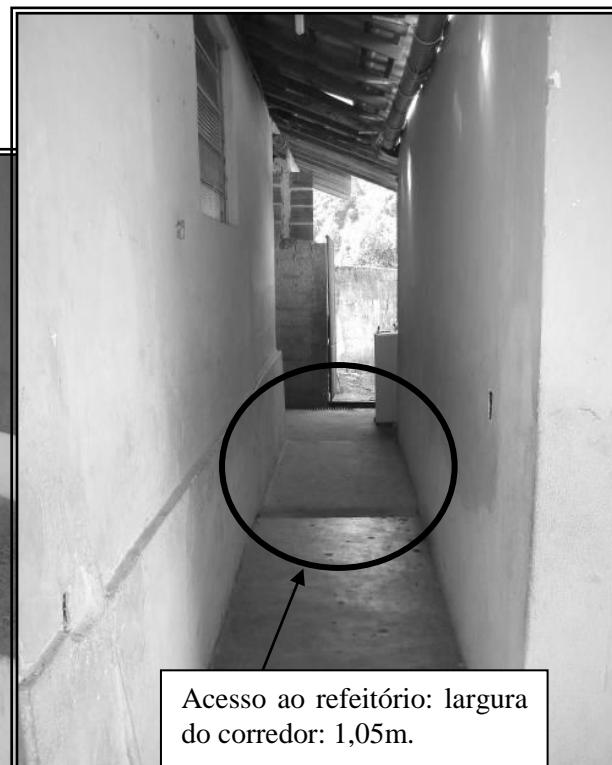
Foto 16 – Acesso ao refeitório

Acesso ao refeitório: largura do corredor: 1,05m.

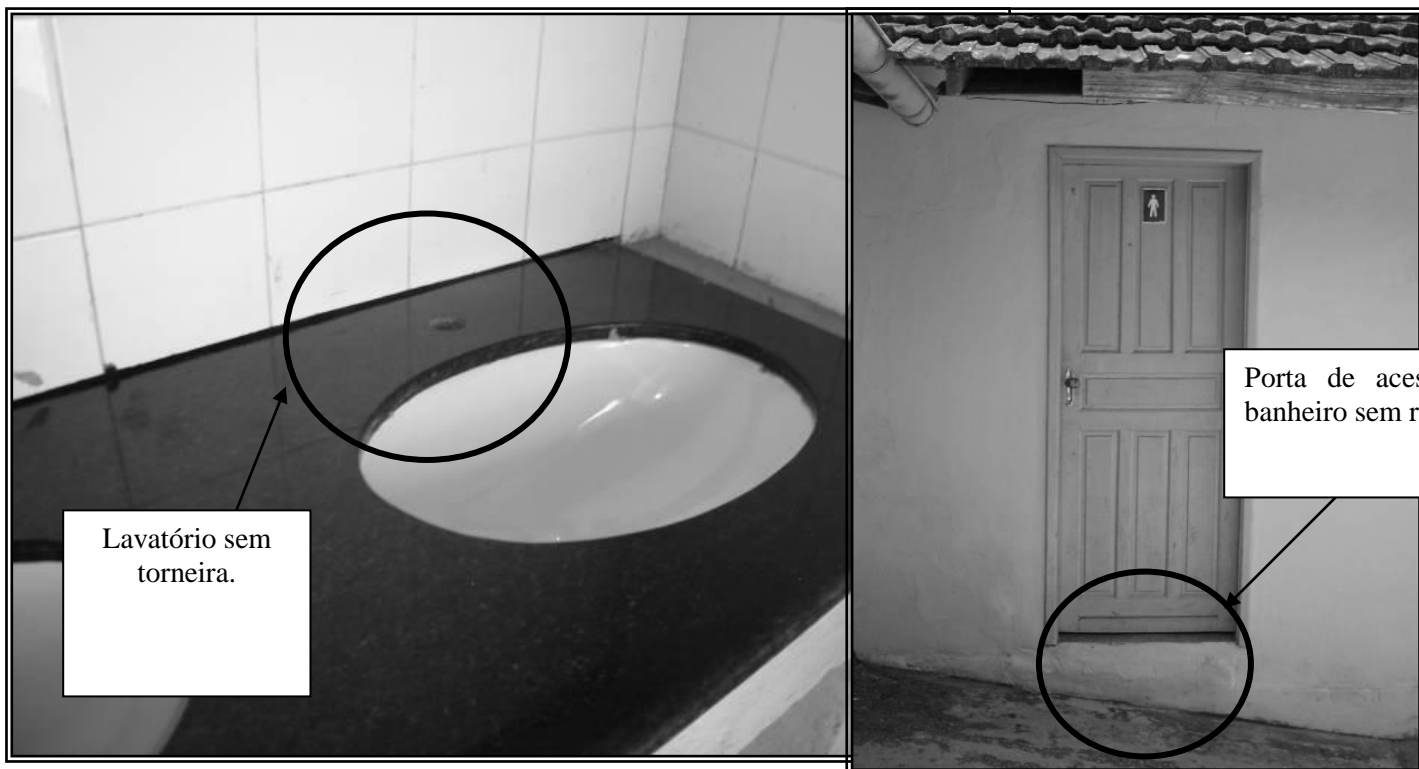
Foto 17 – Lavatório

A fotos 17 e 18 são dos sanitários. Os banheiros dessa escola têm corredores estreitos, lavatórios sem torneiras, degraus nos acessos.
