Avaliação da Acessibilidade nas Escolas de Silva Jardim - RJ *Evaluation of Accessibility in the Schools of Silva Jardim – RJ*

Esse trabalho apresenta os resultados da pesquisa que verificou as condições de acessibilidade das escolas públicas da cidade de Silva Jardim, localizada no Estado do Rio de Janeiro. O projeto limita-se à acessibilidade na parte interna da edificação e seu entorno. As escolas objeto desse estudo são: Colégio Estadual Sérvulo Mello e Escola Estadual São Sebastião. Essas escolas foram escolhidas pelos pesquisadores do Observatório da Cidadania e do Ambiente para Sustentabilidade (OCAS), que desenvolvem o projeto “Escolas Públicas de Ensino Médio da Região de Casimiro de Abreu, Rio Bonito e Silva Jardim: Avaliação da Acessibilidade dos Deficientes”, com o apoio da Fundação de Amparo à Pesquisa do Estado do Rio de Janeiro (FAPERJ). Esse trabalho é uma parte de todo o projeto que está sendo desenvolvido pelo grupo de pesquisa OCAS. São produtos desse projeto de pesquisa as seguintes dissertações de mestrado: FIDELIS (2010), “Acessibilidade em Escolas Públicas: Modelo para Avaliação Pós-Ocupação”; SILVA (2010) “Acessibilidade de Pessoas com Necessidades Especiai

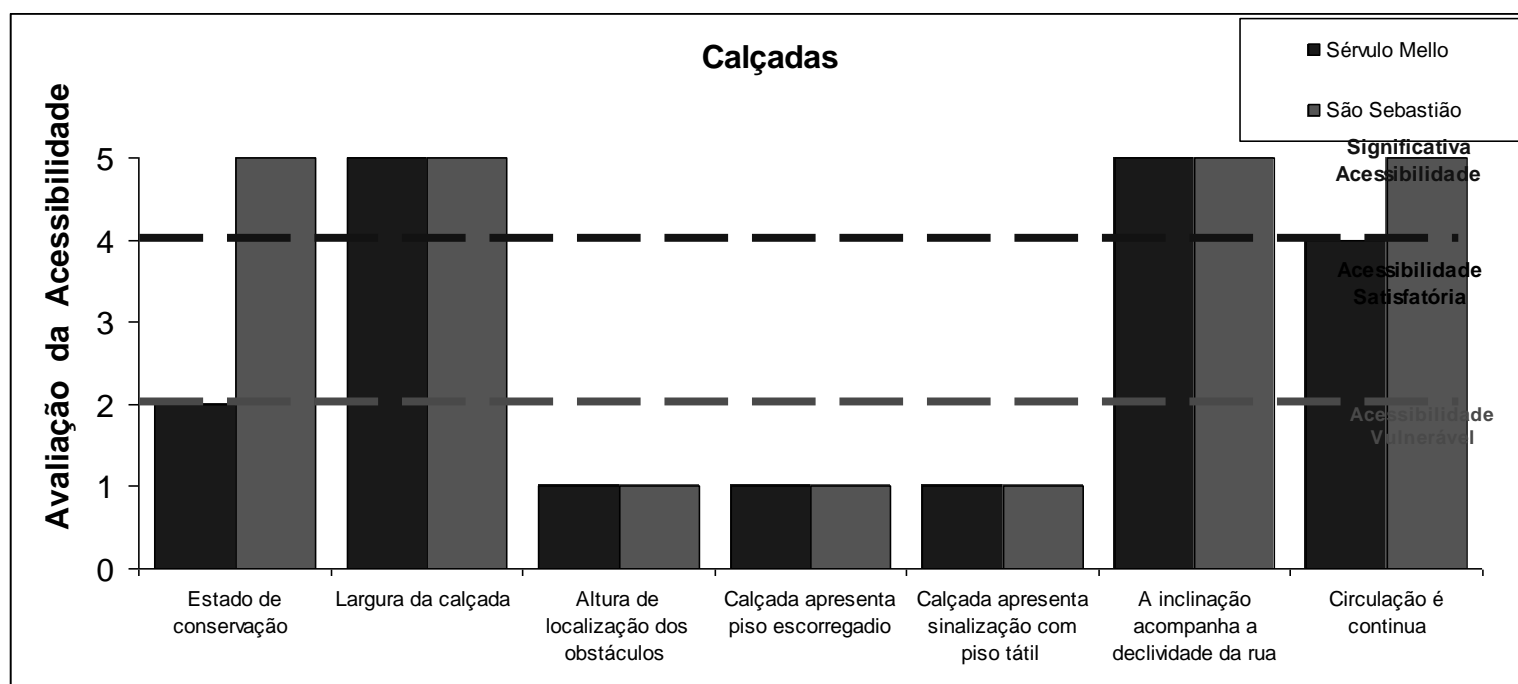
Figura 12 – Avaliação da Acessibilidade – Calçadas parte 1

As figuras foram elaboradas conforme resultados dos questionários expostos anteriormente. As figuras 12 e 13 mostram a questão “calçadas”, que foi dividida em duas devido à quantidade de itens. Observa-se que a maioria dos itens que está na faixa vulnerável na verdade não é por ausência de acessibilidade, mas por ausência do item, fato esse que dificultou o cálculo da média final da questão.

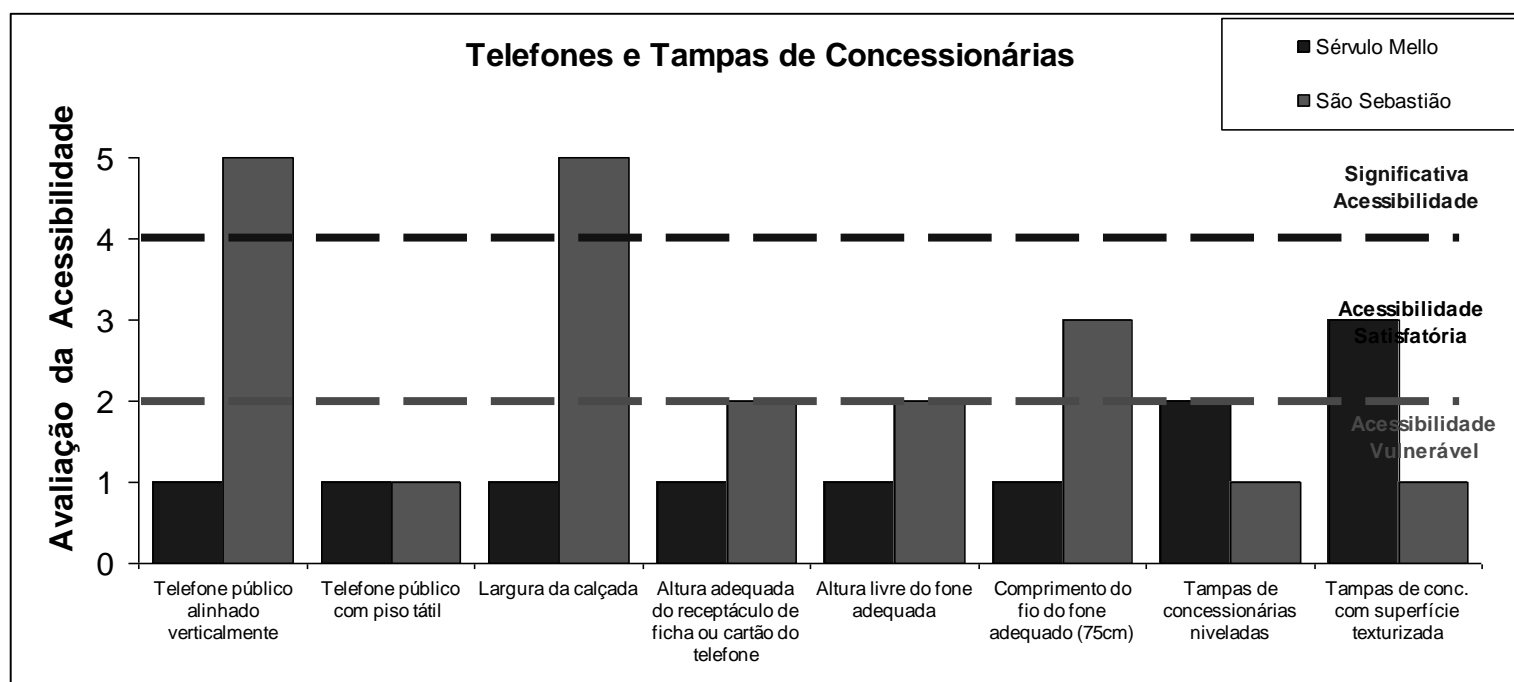
Figura 14 – Avaliação da Acessibilidade – Telefones e Tampas de Concessionárias

A figura 14 refere-se a telefones e tampas de concessionárias. A escola São Sebastião tem um telefone público na calçada e a Sérvulo Mello uma tampa de concessionária. A existência do telefone na calçada da escola respeita a largura estabelecida por norma. A tampa não está nivelada porque não existe pavimentação adequada, o que coloca a escola na faixa “vulnerável” nesse item.

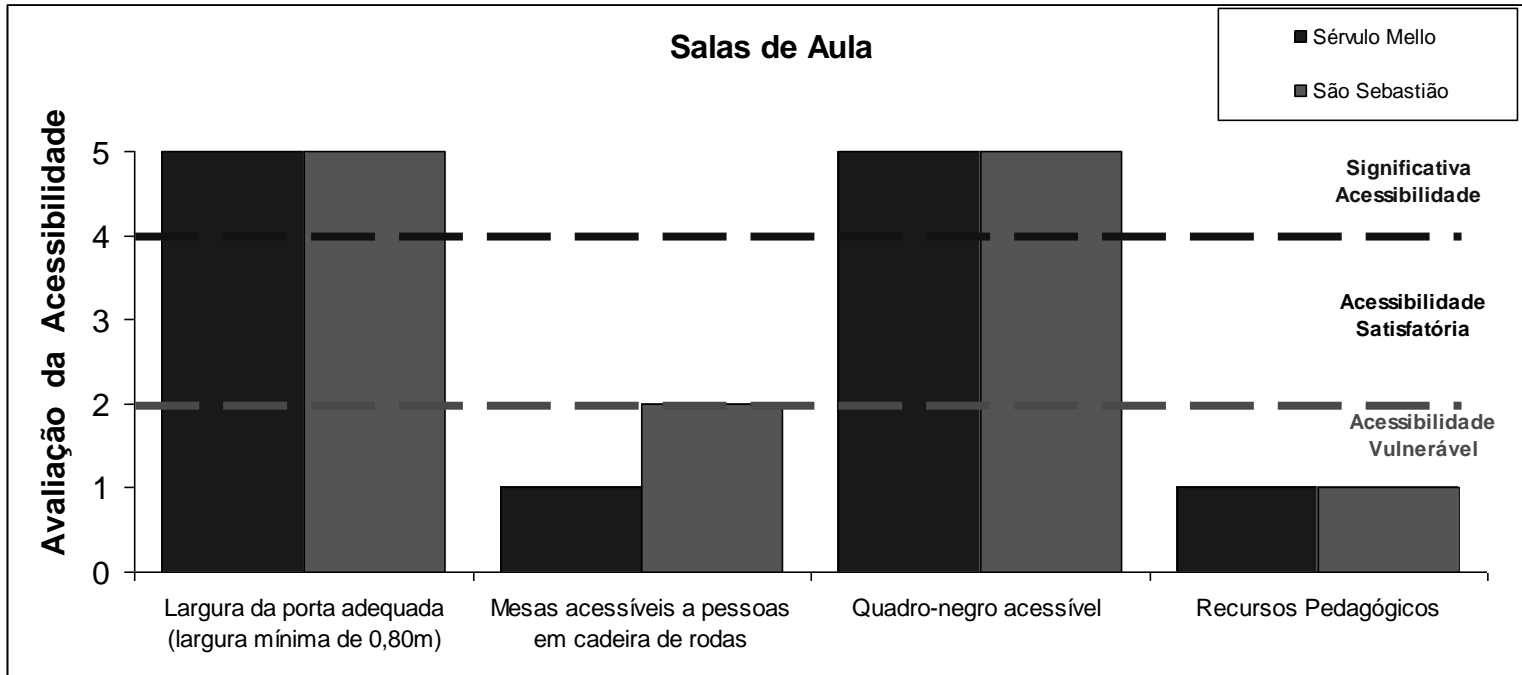
Figura 15 – Avaliação da Acessibilidade – Salas de Aula

O item salas de aula está ilustrado na figura 15. Nesse item as duas escolas apresentam “significativa acessibilidade” para largura da porta e quadro-negro e “acessibilidade vulnerável” para mesas acessíveis e recursos pedagógicos.

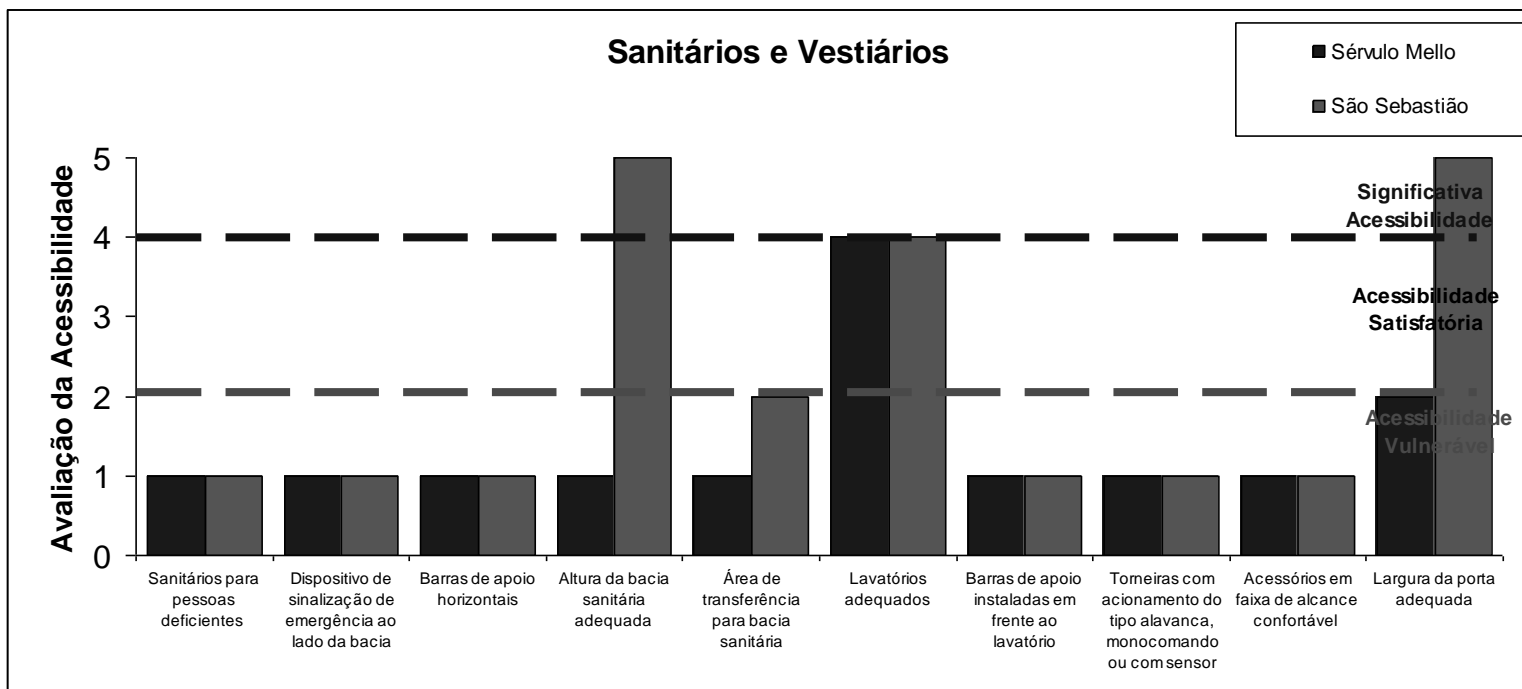
Figura 16 – Avaliação da Acessibilidade – Sanitários e Vestiários

Os itens de “sanitários e vestiários” são apresentados na figura 16. As escolas não têm banheiros adaptados para usuários de cadeiras de rodas. Não há barras de apoio, torneiras adequadas, nem dimensões mínimas para acesso e rotação.
